**MOD : EPE-10UN**

**Production code : T ANEMOS 10/CL UMI**

## 10. Explosive Bilder Und Auflistung Der Ersatzteile

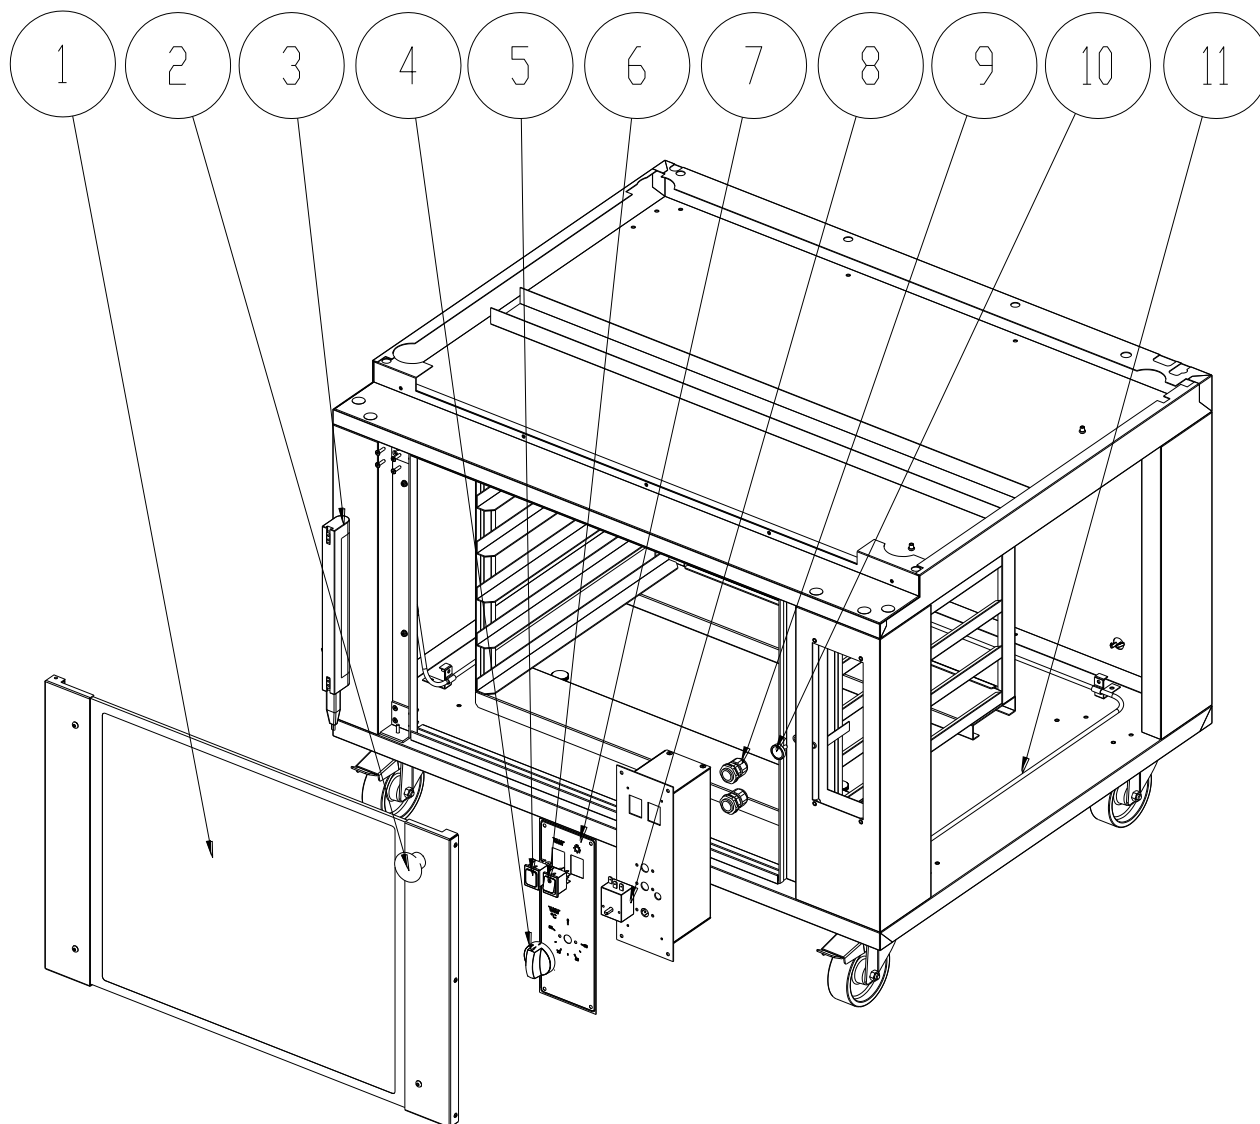
Abb. 10.1 Explosionszeichnungen Bilder

Zur Vereinfachung der Fehlersuche und des eventuellen Austausches von beschädigten Teilen geben wir eine Auflistung der Ersatzteile und zeigen die explosiven Bilder mit Numerierung aller aufgelisteten Teile.
